## Tre intressanta nyheter inför hösten

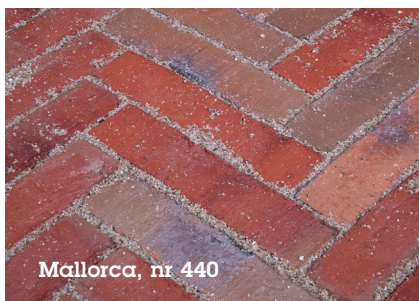
Nu har vi fått in två nya marktegel-sorter från vår tillverkare Falkenløwe i Danmark. Dessa båda sorter tillverkas med formatet 210x52x65 mm (lxbxh)

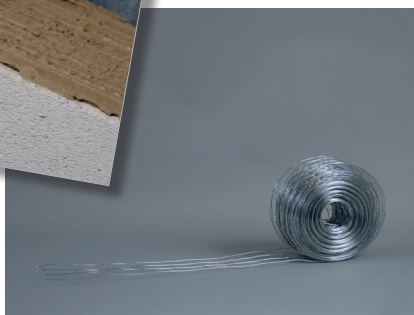
Brictec  
Tunnfogsarmering  
rullas enkelt ut  
och ryms i den  
tunna fogen

Tunnfogsarmeringen är ungefär 1,5 mm tjock och passar därför utmärkt som förstärkning av murverk med 2-3 mm fogtjocklek.

Brictec Tunnfogsarmering motverkar effektivt sprickbildningar i svaga snitt av murverket. Det stora antalet tvärtrådar ger mycket god förankring i murverket. För ytter- respektive innerhörn finns det extra hörnförstärkningar.

Armeringen är korrosionsbeständig och finns både i rostfritt och förzinkat utförande med bredd 60 respektive 100 mm. Tunnfogsarmeringen är inte avsedd att användas som konstruktionsarmering för att ta upp krafter i horisontalbelastade murverk.

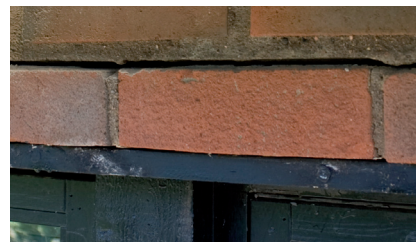
Ett vanligt problem med tegelfasader är att tegelbalken över t.ex. ett fönster har skadats. Ofta beror det på att man använt oskyddad kamstål som armering vid murningen. Följden har blivit att 1:a liggfogen har spruckit upp och teglet i detta skift hänger ner. Risken finns att det kan falla ner stenar med ytterligare skador som följd.

På vår hemsida finner du nu ett pedagogiskt bildspel. Där visar vi steg för steg hur man på ett enkelt och ekonomiskt sätt kan reparera skadan med Murma Väggbalksystem med ett mycket bra slutresultat
